Metoder för detektering av pittingskador i motorer.

Under de senaste två och ett halvt åren har det pågått ett projekt på Institutet för Tillämpad Hydraulik (ITH) i Örnsköldsvik. Projektet är genomfört med stöd från *EU:s regionala strukturfondsprogram för stärkt konkurrenskraft och sysselsättning* och i samarbete med Länsstyrelsen Västernorrlands län, Örnsköldsviks kommun, Hägglunds Drives AB, Hydac Fluidteknik AB och BAE System Hägglunds. I projektet har man gjort en jämförelse mellan optiska sensorer och magnetiska system för detektering av pittingskador i kamringsmotorer. Projektet hade sitt ursprung på Hägglunds Drives AB där man såg behovet av en automatiserad och kontinuerlig

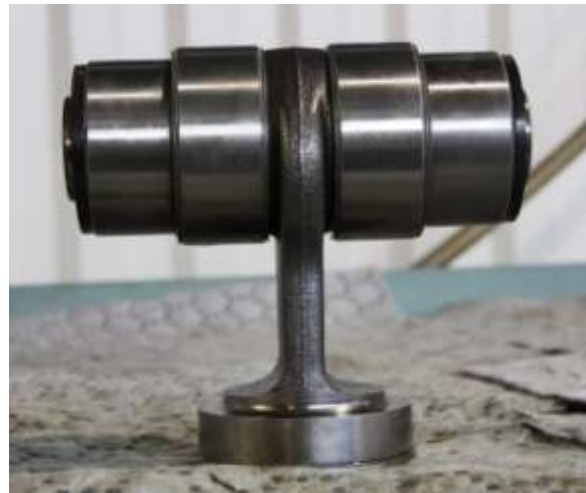
Högra bilden: kolvanordningen bestående av kolv, axel och lager.

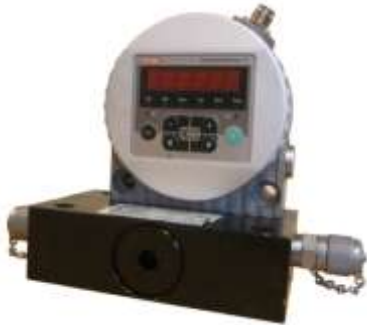
Den optiska partikelräknaren som användes var Hydac CS1000. Detta är en partikelräknare enligt ljusblockeringsmetoden. Ett litet flöde (30-300 ml/min) leds av och analyseras (on-line), sensorn anger mängden partiklar i oljan enligt ISO 4406:1999. Antalet partiklar ≥ 4 , ≥ 6 och ≥ 14 μm per milliliter anges som heltal enligt intervaller från en tabell. Fördelar med sensorn är att den är relativt vanlig i industrin och att standarden är välkänd, den detekterar små partiklar, den övervakar kontinuerligt, man kan använda sig av samplingsintervall och den lämnar en signal som kan tas emot av PLC eller liknande. Nackdelar med sensorn är att den inte kan skilja på nötningspartiklar och ickepartiklar t.ex luftbubblor. Att den inte mäter på hela systemflödet skulle också kunna ses som en nackdel, likaså att den bara levererar ISO-kod och inte rådata från partikelräkningen.

Genomgång av mätdata visade att ISO värdena från CS1000 reagerade vid en skada. Ökningen i ISO tidigt i skadeprocessen var dock svår att skilja från brus i signalen, därför krävdes någon form av efterbehandling. Vid start av riggen blev det stora spikar i ISO nivåerna, om detta berodde på att sedimenterade partiklar sköljdes loss eller pga att det bildades bubblor i oljan är inte känt. I vilket fall som helst så var man tvungen att ta hänsyn till dessa spikar i efterbehandlingen av data om man skulle kunna undvika falskalarm vid stop och start av riggen. Mätsignalens beteende var i alla fall tämligen konsekvent och förutsägbart.

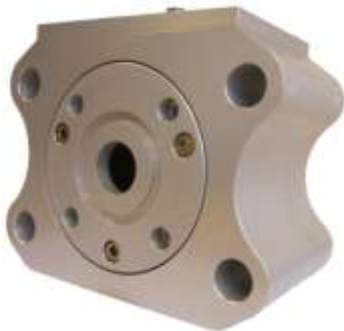
Den Induktiva partikelräknaren som användes var Hydac MCS1000. Fördelarna med den här typen av sensor är att den inte är känslig för ickepartiklar, t.ex luft och vatten, den mäter på hela systemflödet och kan skilja på ferro- och icke ferromagnetiska partiklar. Den levererar mätdata som kumulativt räknar antal partiklar i tre storleksintervall. Nackdelar är att det krävs relativt stora partiklar för att den skall reagera.

MCS1000 reagerade inte på partiklarna, en hypotes är att det bero på konstruktionen av kolvpartiet; där rullagrets gavlar ligger kloss mot kolvstång och gejdlager. Detta medförde att stora partiklar inte tog sig ut ur lagret, istället maldes de ner och blev då för små för att MCS1000 skulle klara av att detektera dem.

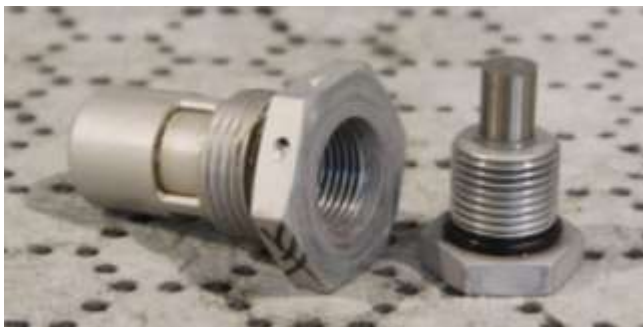
Magnetpluggen som användes kontrollerades dagligen och kontrollerna följde de rutiner som normalt används vid Hägglund's Drives AB:s hydrauliska laboratorium. Kontrollerna bestod av att avlägsna pluggen, inspektera den visuellt med avseende på slitagepartiklar och att rengöra den före ominstallation. Pluggen som användes var utformad så att man kunde avlägsna den utan att testet stoppades. Tolkningen av magnetpluggen var komplicerad pga slitagepartiklar som fanns även under normala driftförhållanden.

Förmågan att skilja normala slitagepartiklar från partiklar som orsakats av pittingskador grundar sig på praktisk erfarenhet hos operatören.

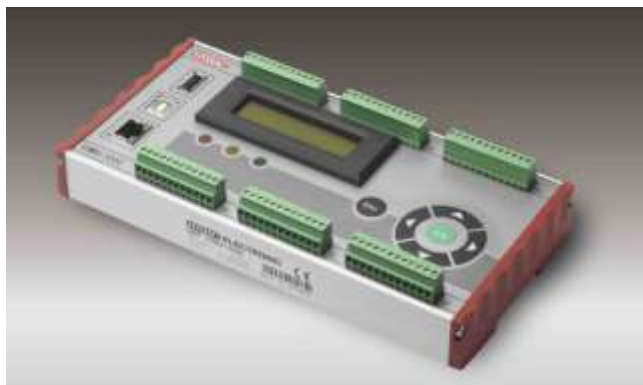
Datansamlingen från mätinstrumenten skedde med Hydac CMU1000. Målet var att både efterbehandling och tolkning av data skulle ske automatiskt i realtid med loggern och på så vis få en övervakning som var helt oberoende av operatören. Försök gjordes även att via loggers reläutgång stoppa provet när larmnivåer i tolkningen av mätdata triggades. Data från alla sensorerna samlades var 5 minut och sparades som en .txt-fil, efter det laddades data ner från CMU1000 och exporteras till Microsoft Excel för utvärdering och efterbearbetning. Samplingsintervallet (på 5 minuter) baserades på

hur lång tid körningar hade tagit förr och hur många datapunkter Excel kunde hantera.
